Estudio de las afectaciones de la humedad en el edificio centro de estudios e
investigación

*Revista Científica Mundo de la Investigación y el Conocimiento. Vol. 1 núm., 4, septiembre,
2017, pp. 947-959*

El presente estudio está enfocado en las patologías físicas, producidas por la humedad de filtración, en el Edificio Centro de Estudios e Investigación de la Facultad de Arquitectura y Urbanismo, de la Universidad de Guayaquil, en el año 2016.

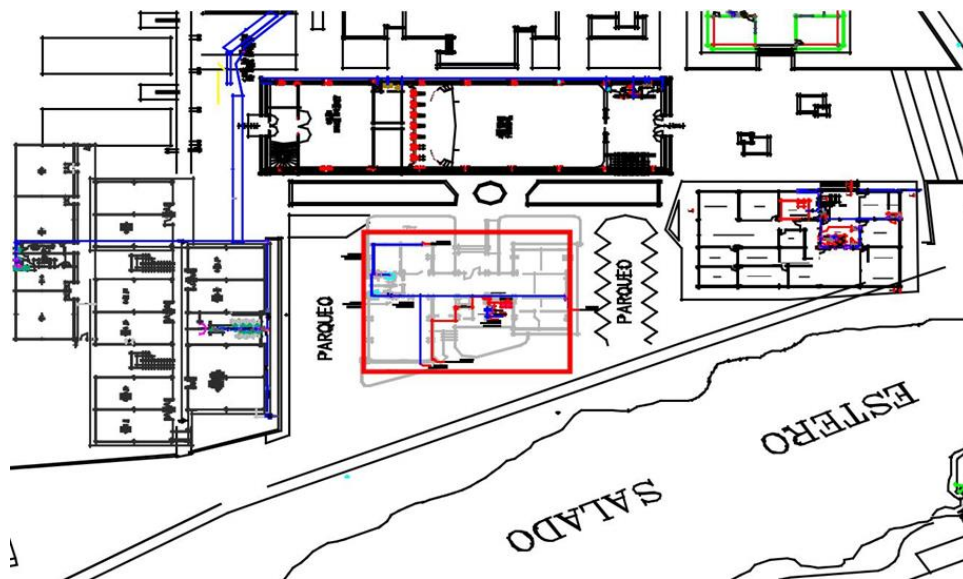
Figura N° 2.- Flujos de aires hacia el edificio

Los datos obtenidos del emplazamiento (Figura 2) se demuestran con el esquema del flujo de aire que tiene incidencia en tres de las fachadas del edificio el edificio, fachada sur, fachada oeste y fachada norte y si a este efecto le sumamos las precipitaciones entenderemos las causas que producen los fenómenos físicos en estas fachadas con respecto a la fachada este tiene menor afectación ver figura 2.

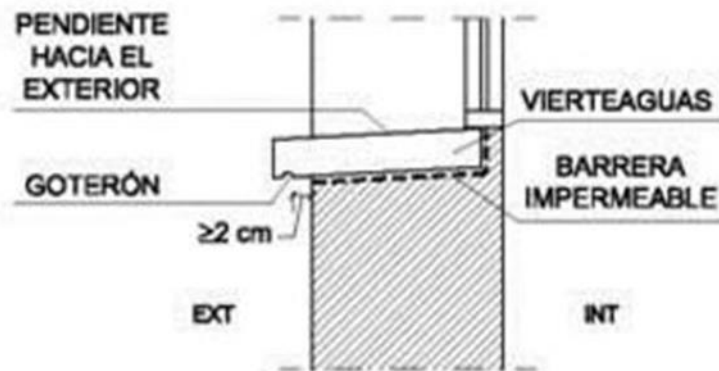
Figura N° 3.- Detalle de Vierte aguas

atmosféricos como lluvias ingresando por las ventanas que no cuentan con un gotero ver (Figura 3 y 4) mecánicas por el comportamiento de los elementos a la dilatación y construcción de la edificación. En la losa de cubierta por medio de la observación se determina que existe obstrucción de los drenajes.

En ventanas: humedad por filtración de agua lluvia en ventanas se da de acuerdo a las fichas de observación que estas no cuentan con cornisa y gotero además de la junta de estanquidad en ventanas (silicón) para evitar la filtración que existe entre el marco de las ventanas y la estructura de la misma dejando de producir las patologías de deterioro de acabados y eflorescencias por lo que es necesario realizar lo indicado en la propuestas.

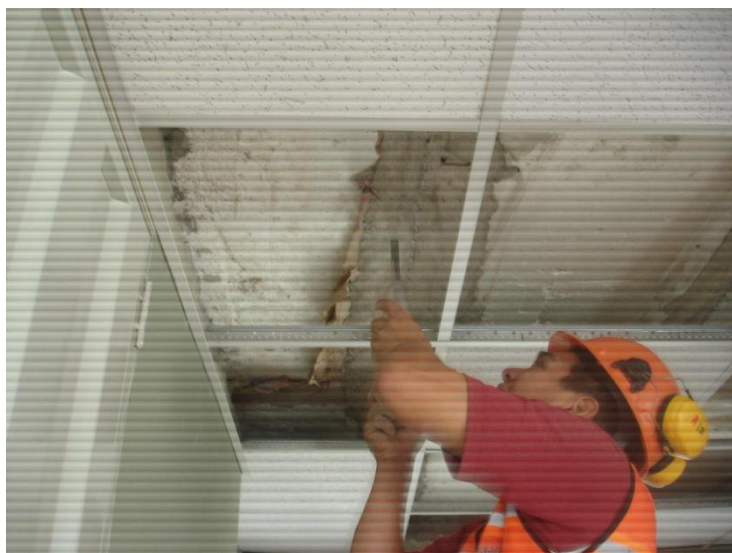
Figura N° 5.- Pruebas de comprobación de rebote

Los resultados de la prueba de comprobación por rebote de acuerdo a la norma: ASTM C805 / C805M, en la losa de cubierta se realizaron 3 ensayos lo que dieron un promedio de 297.67 kg/cm² lo que demuestra el correcto estado del concreto, también se sometió a ensayos 2 columnas en el segundo piso alto en el aula 310 y 302 lo que dieron en promedio 334 kg/cm².
